Birwil: Umgebungs- und Neugestaltung beim Gemeindehaus

Feuchte Mauern und andere Mängel

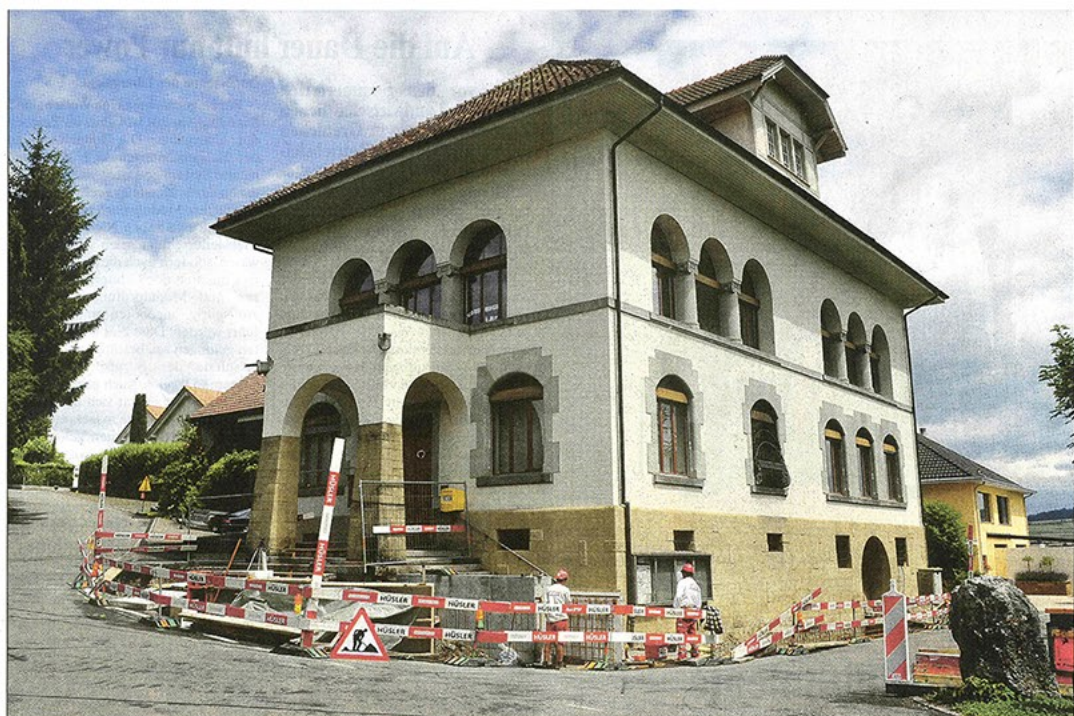
Baustelle Schul- und Gemeindehaus Birwil: Die Sanierung des Gebäudes und die Neugestaltung der Umgebung sind angelaufen.

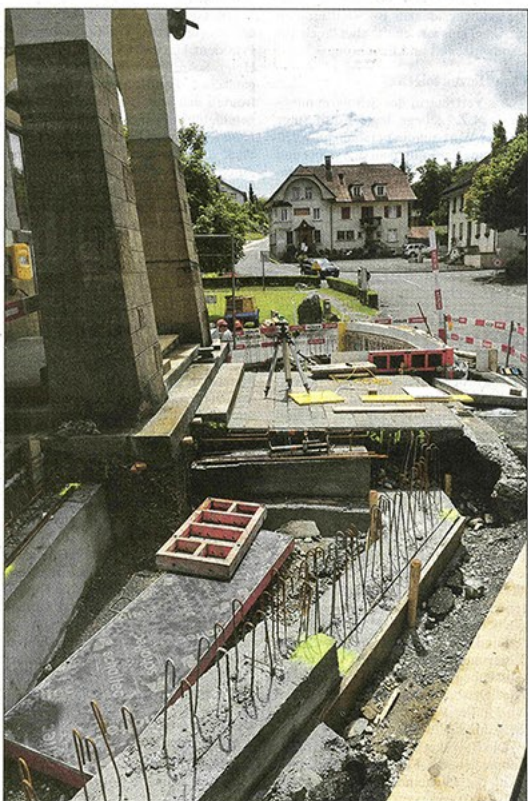
Neu mit Entwässerungssystem: Die neuen Rabatten im Eingangsbereich sind teilweise bereits erstellt.

meter vom Strassenrand zurückversetzt. Die Rabatten im Süden der Liegenschaft werden ebenfalls durch neue ersetzt. Um künftigen Schäden vorzubeugen, werden sie mit einer ausreichenden Entwässerung versehen. Was die Sichtverhältnisse bei der Ein- und Ausfahrt auf die Gemeindestrassen betrifft, so sollen diese im Zuge der Bauarbeiten ebenfalls verbessert werden.

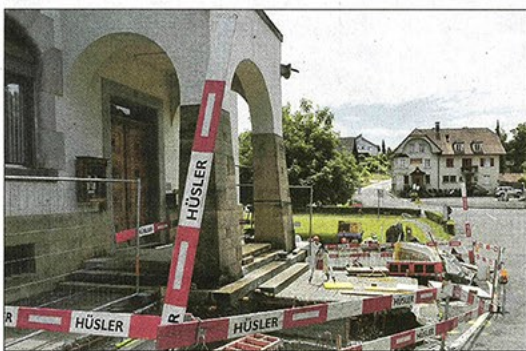
Der Balkon im Obergeschoss über dem Eingangsbereich ist ebenfalls undicht. Durch das austretende Wasser haben die Stützpfiler beim Eingang bereits massiven Schaden genommen. Als Folge der Feuchtigkeit haben sich die Eingangstüren zum Schul- und Gemeindehaus verzogen und schliessen nicht mehr richtig. Beim südlichen Eingangsbereich fehlt gemäss BFU-Richtlinien ein Handlauf, und die Treppenhöhen beim Schulleingang müssen aus Sicherheitsgründen ebenfalls angepasst werden.

Feuchtigkeit und der Zahn der Zeit: Der Balkon im Obergeschoss und die

arbeiten zur Behebung der Risse und Bruchstellen vorgenommen. Zudem sollen eine Lasur und Imprägnierung angebracht werden, die das Gebäude vor zukünftigen Feuchtigkeitsschäden bewahren sollen. Die beiden Eingangstüren werden ebenfalls saniert und mit speziellen Türschliessern ausgestattet. Schliesslich wird auch der Balkon über dem Eingangsbereich neu abgedichtet und ein zusätzlicher Dachwasserablauf erstellt.
